Po serii wykolejeń

Wolno, coraz wolniej...

Nie będzie, przynajmniej na razie, zmiany trasy linii nr 3 w okolicach dworca PKP, mimo że w ciągu miesiąca doszło tam do serii groźnie wyglądających wykolejeń. Spółka „Tramwaje Szczecińskie” wprowadziła drastyczne ograniczenia prędkości i prowadzi doraźne naprawy. No i czeka na generalny remont.

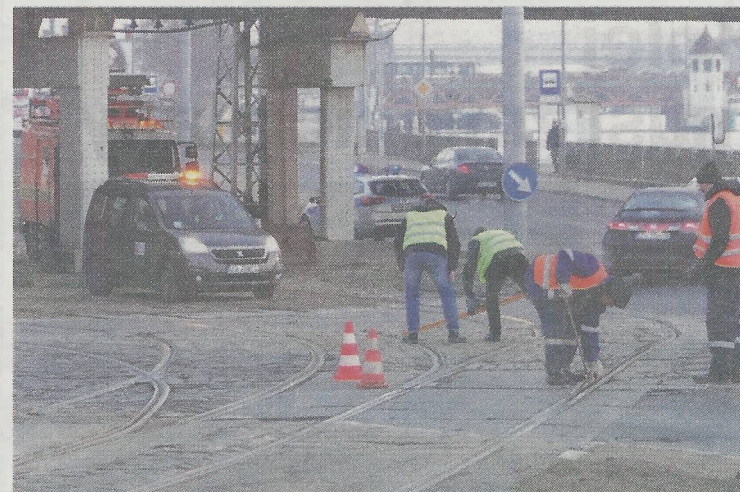
Kontrole, pomiary, doraźne naprawy... Torowisko pod wiaduktem w pobliżu dworca PKP wciąż czeka na remont.
