Kiedy i na jak długo
wrócą tramwaje?

Pękający skandal

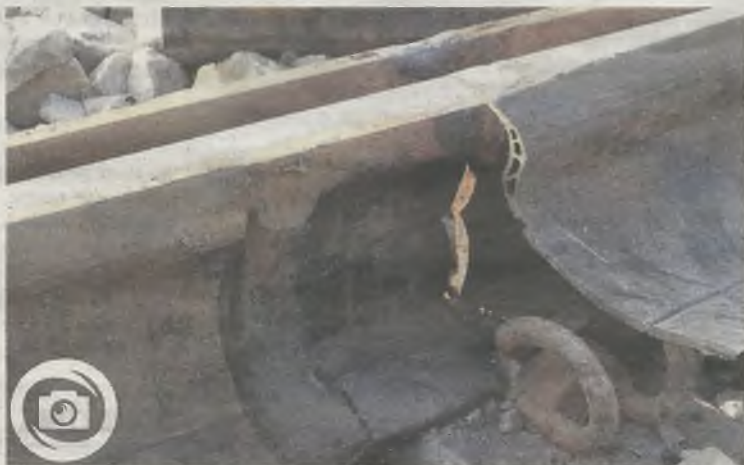
Jedno z miejsc pęknięć w torowisku na ul. Gdańskiej

Okazało się, że na wielu łączeniach szyny pękają i to nie w poprzek, a wzdłuż, rozwarstwiając się, co prowadzi w konsekwencji do odpadnięcia główki szyny. By znaleźć przyczyny tego stanu rzeczy wysłano części torów do ekspertyzy. Pod koniec stycznia poznamy wyniki badań szyny z fragmentu torowiska, które budowało z Basenu Górnicyz do pętli przy ul. Turkusowej konsorcjum Szybki Tramwaj (Mytoll)-Strabag, a montowała dla odmiany jako podwykonawca BTW Bahn Technik z Wrocławia.

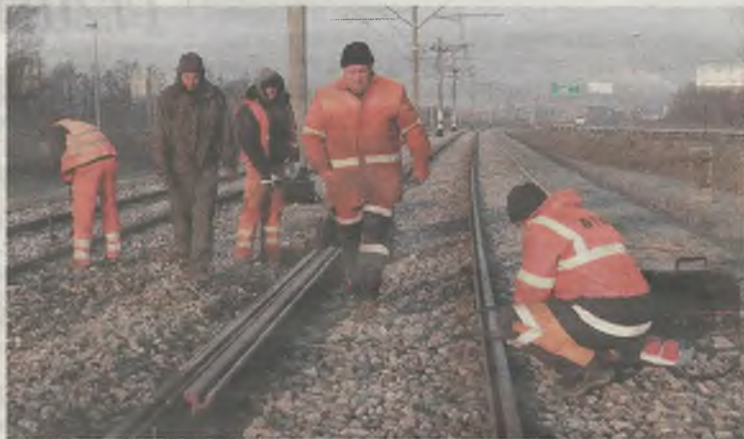
Brygady BTW Bahn Technik podczas styczniowej wymiany miejsca z wadliwym spawem na wysokości dąbskiego lotniska

Tam do wymiany nadawało się 3 procent spawów, ale w wielu miejscach brygady BTW Bahn Technik wymieniały w torach również odcinki szyn o długości do 3 m, jak chociażby w ostatnich dniach m.in. na wysokości dąbskiego lotniska w ul. Eskadrowej czy w wykopie półtunnelu tuż za nowym wiaduktem drogowym w ul. Hangarowej, który biegnie nad torowiskiem.

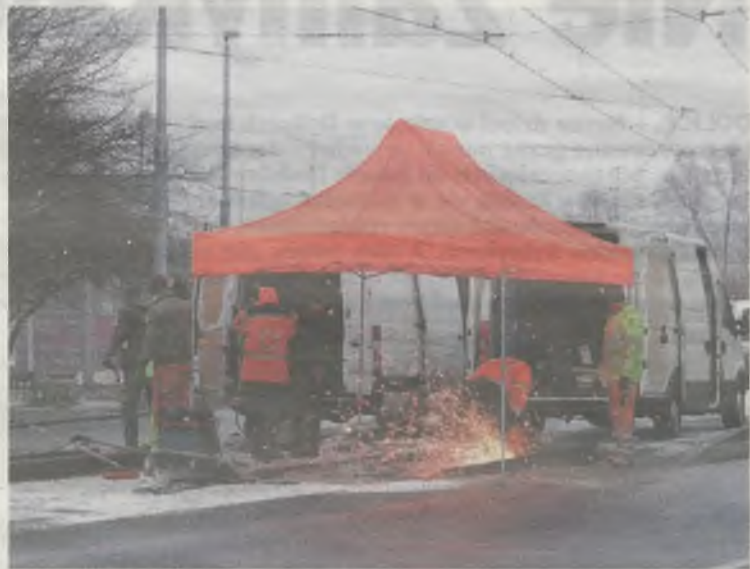
Czwartek, 14 stycznia. Robotnicy spółki Taumer w trakcie robót w rejonie mostu Portowego nad Parnicą.

– Podwykonawca (robotnicy firmy Taumer – win.) miejsca odsłonił, by stwierdzić ewentualne uszkodzenia. Niezwłocznie kilka ekip przystąpiło do napraw. W niektórych miejscach zdecydowano się na wycięcie ok. 3-metrowych odcinków z pękniętą spoiną, wstawiając w to miejsce nowe fragmenty szyn, a w innych wystarczające okazało się zlikwidowanie nieprawidłowych napięć materiału w okolicy spoiny i zespawanie powtórne. Tym razem zastosowano spawanie łukiem elektrycznym, przestrzegając reżimów technologicznych wykonywania takich prac – łączone części szyn są rozgrzewane do odpowiedniej temperatury – dodaje rzecznik Energopolu.

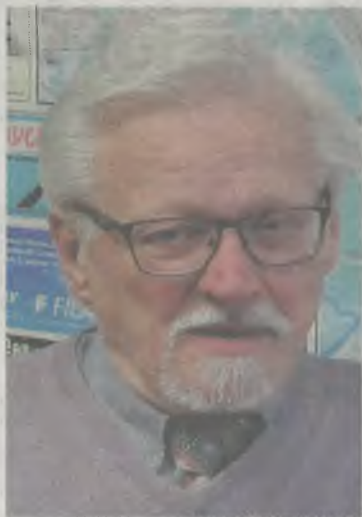
– Bez dostępu do źródeł, czyli dokumentów i badań, trudno orzec, co jest rzeczywistą przyczyną w tych konkretnych przypadkach. Na podstawie materiału dostępnego, zdjęciowego, możemy mieć do czynienia z wadami samych szyn, czyli z większą partią dostarczonego materiału gorszej jakości od producenta. Przyczyną pęknięć może być również niedotrzymanie reżimów technologicznych spawania: warunki i materiał zastosowany do spawów. Paradoksalnie, zawinić też mogły za dobre szyny, wysokiej jakości, wykonane ze stali o wysokiej wytrzymałości, tym samym mające dłuższy okres
